Résultats des recherches sur l'évolution du versant de VILLERVILLE
(décembre 1984 – octobre 2015)

Olivier MAQUAIRE

*U.F.R. SEGGAT, Université de Caen Normandie
Laboratoire LETG-Caen Géophen, UMR 6554 CNRS*

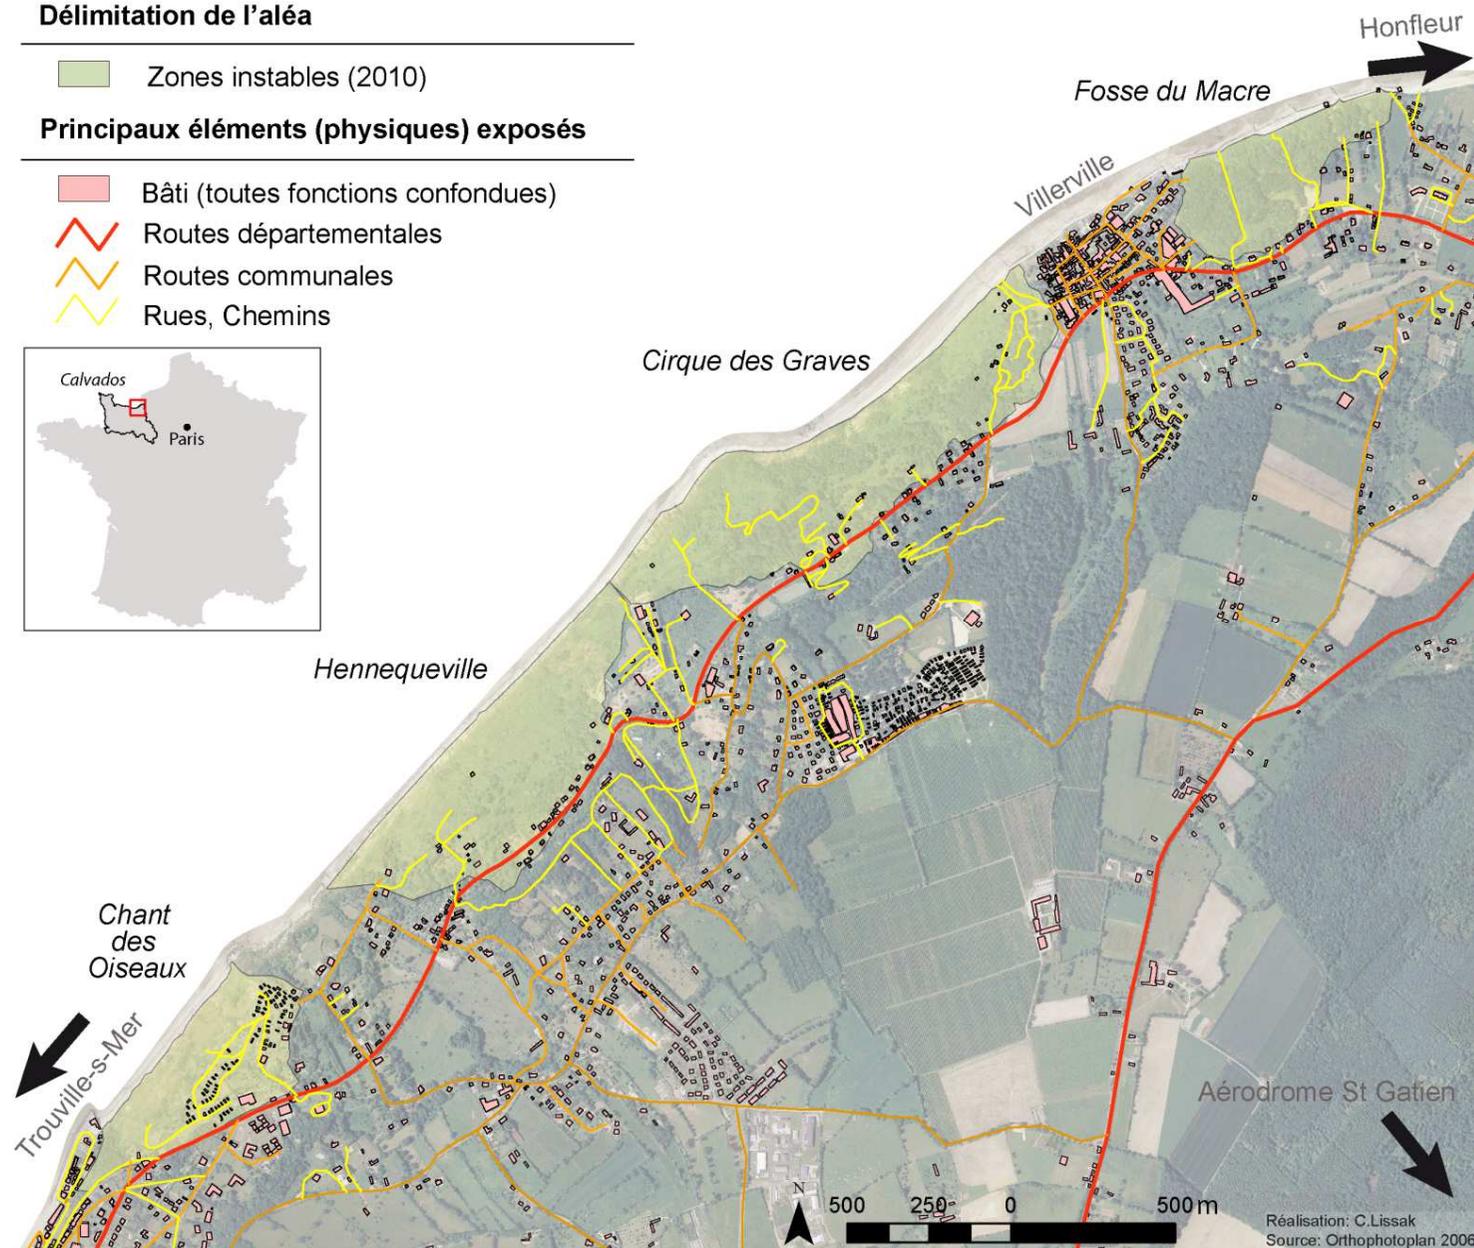
Zones instables (2010)

Principaux éléments (physiques) exposés

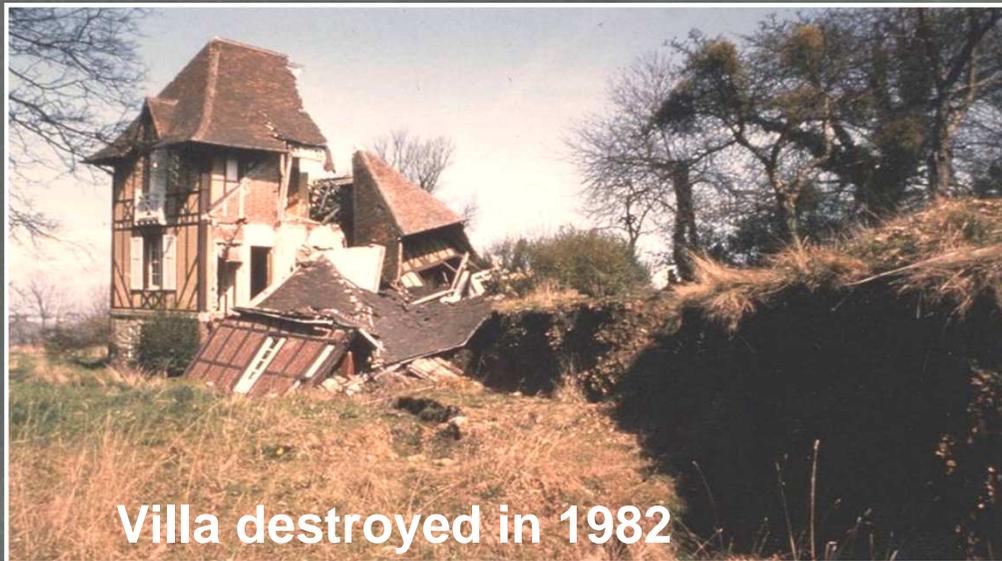
1ère crise : les **10/11 Janvier 1982**, un glissement majeur détruit partiellement ou totalement **une trentaine de bâtiments** et endommage la route en **2 endroits** (affaissement d'env. 2 m).

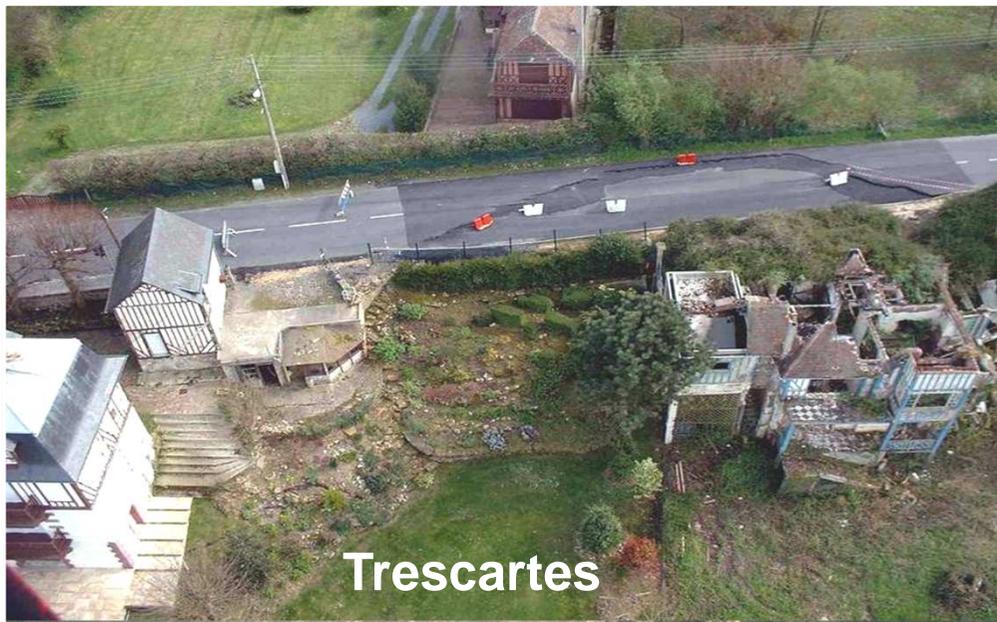
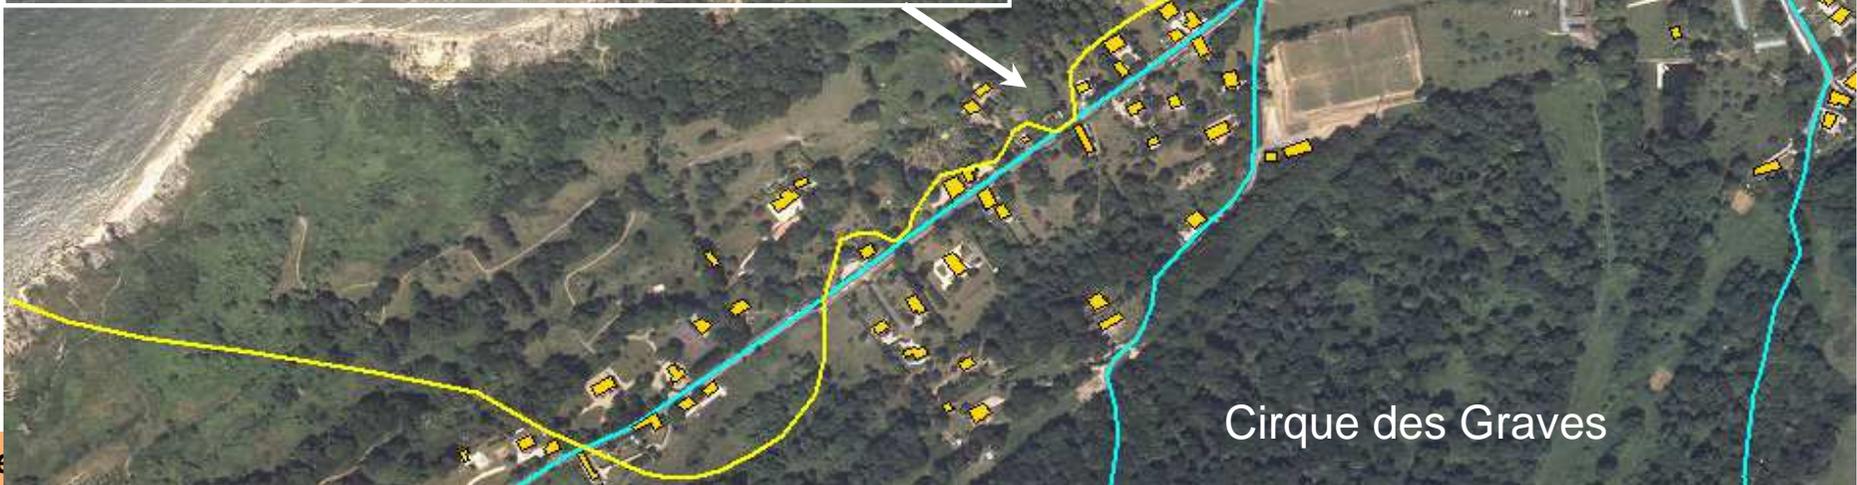
1ère crise : les **10/11 Janvier 1982**, un glissement majeur détruit partiellement ou totalement une trentaine de bâtiments et endommage **la route en 2 endroits** (affaissement d'env. 2 m).

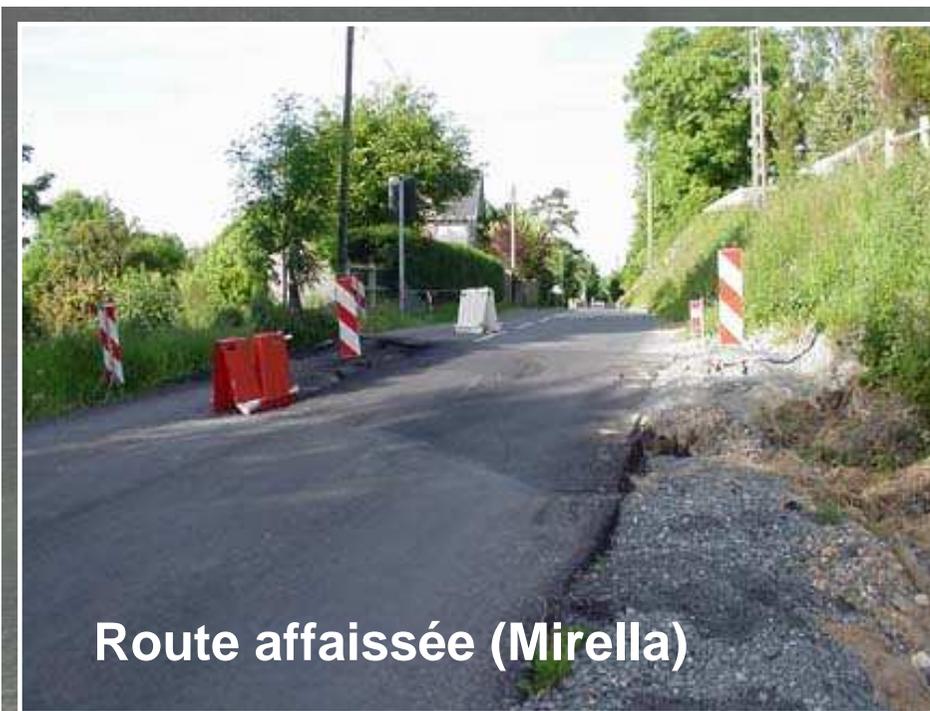
Route affaissée (Mirella)

1ère crise : les **10/11 Janvier 1982**, un glissement majeur détruit partiellement ou totalement une trentaine de bâtiments et endommage **la route en 2 endroits** (affaissement d'env. 2 m).

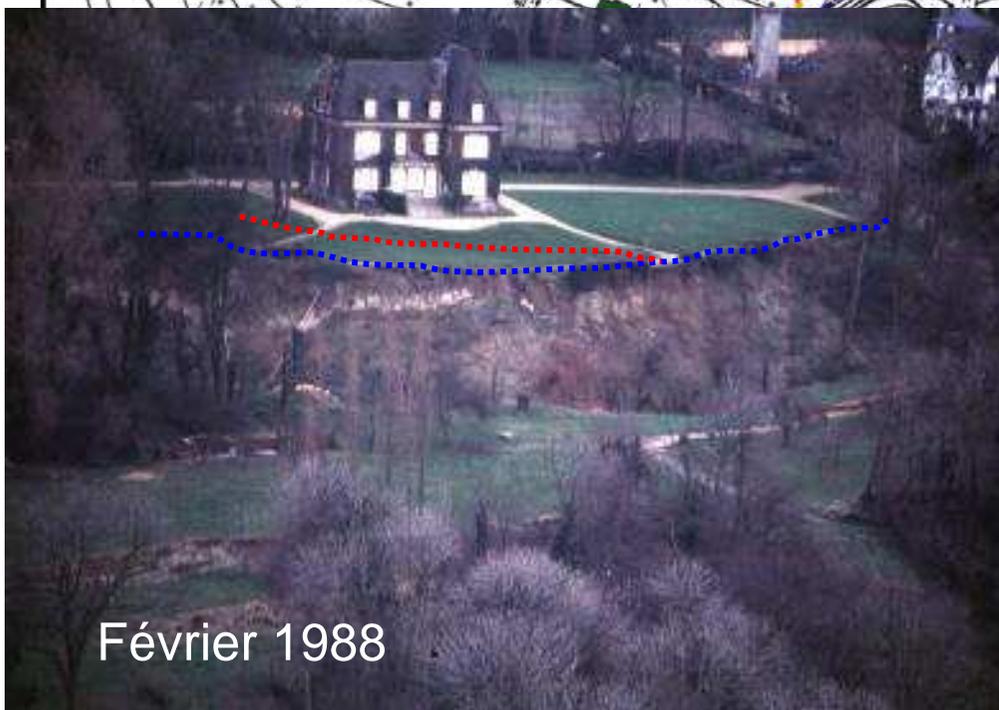
Février 1988

- Threatened construction (long-term)
- Main cracks
- Extension of the scarp (february 1988)
- Extension of the scarp (march 1995)
- Extension of the scarp (actual)

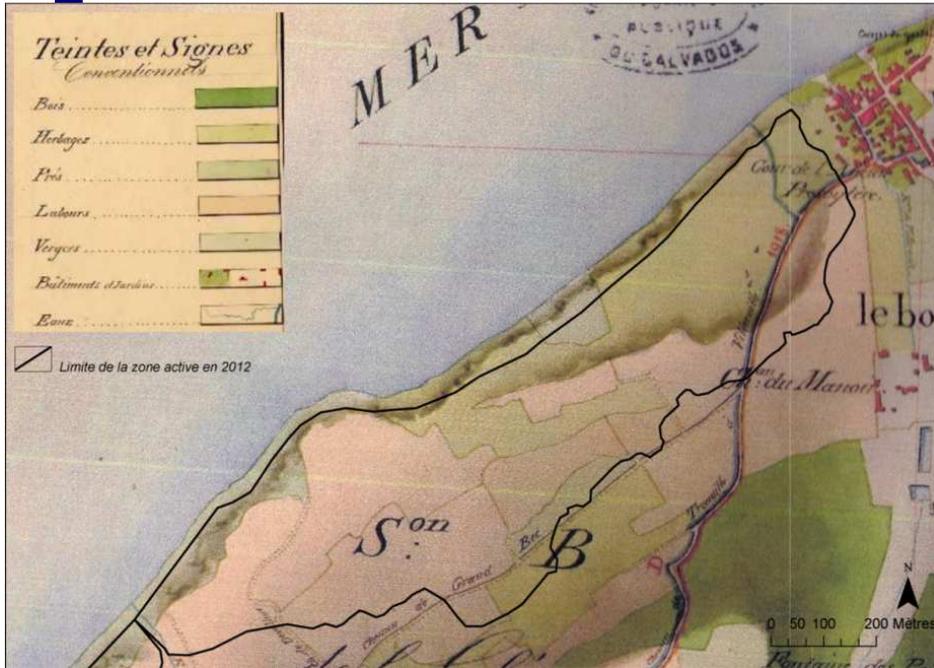
Extrait cadastre 1829, Villerville, Calvados

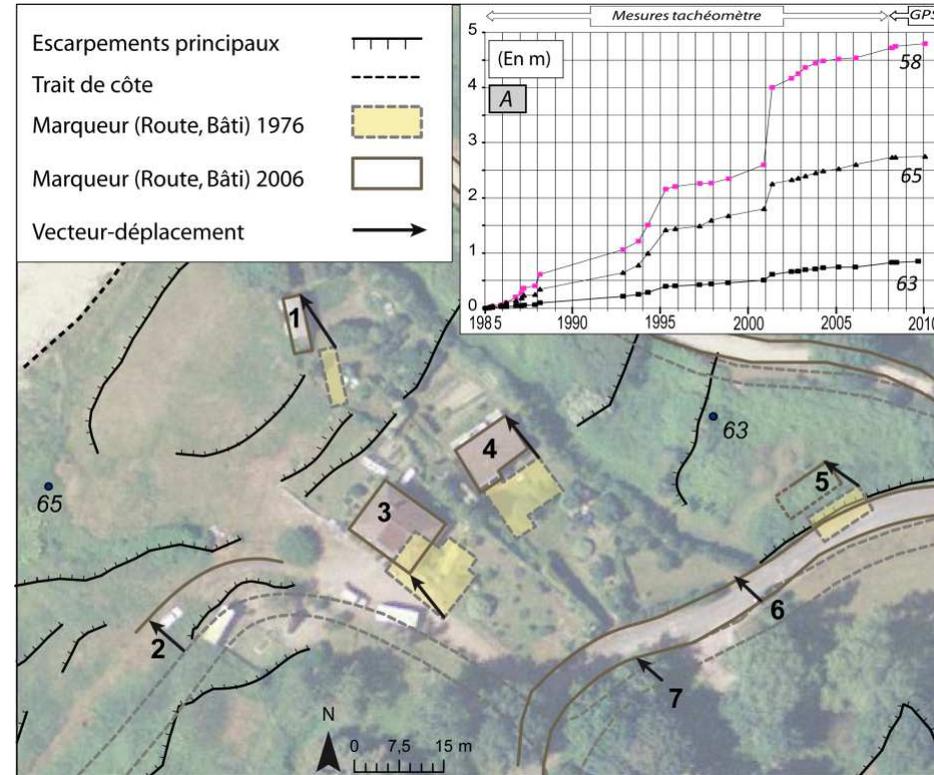
Superposition de plusieurs photos aériennes (Villerville, Calvados)

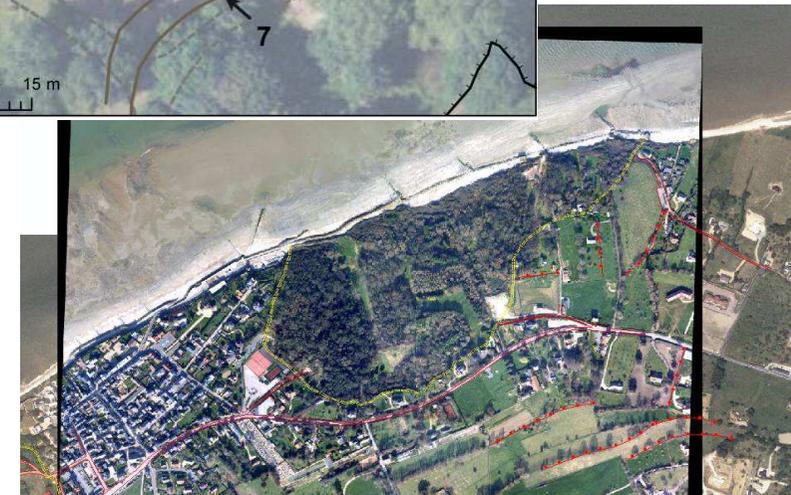
- Compartimentage de la zone en 'mouvement'
- Déplacements cumulés depuis 1829 compris entre 10 à 20 m (+/-2m)
- Valeurs complétées par réseau de monitoring

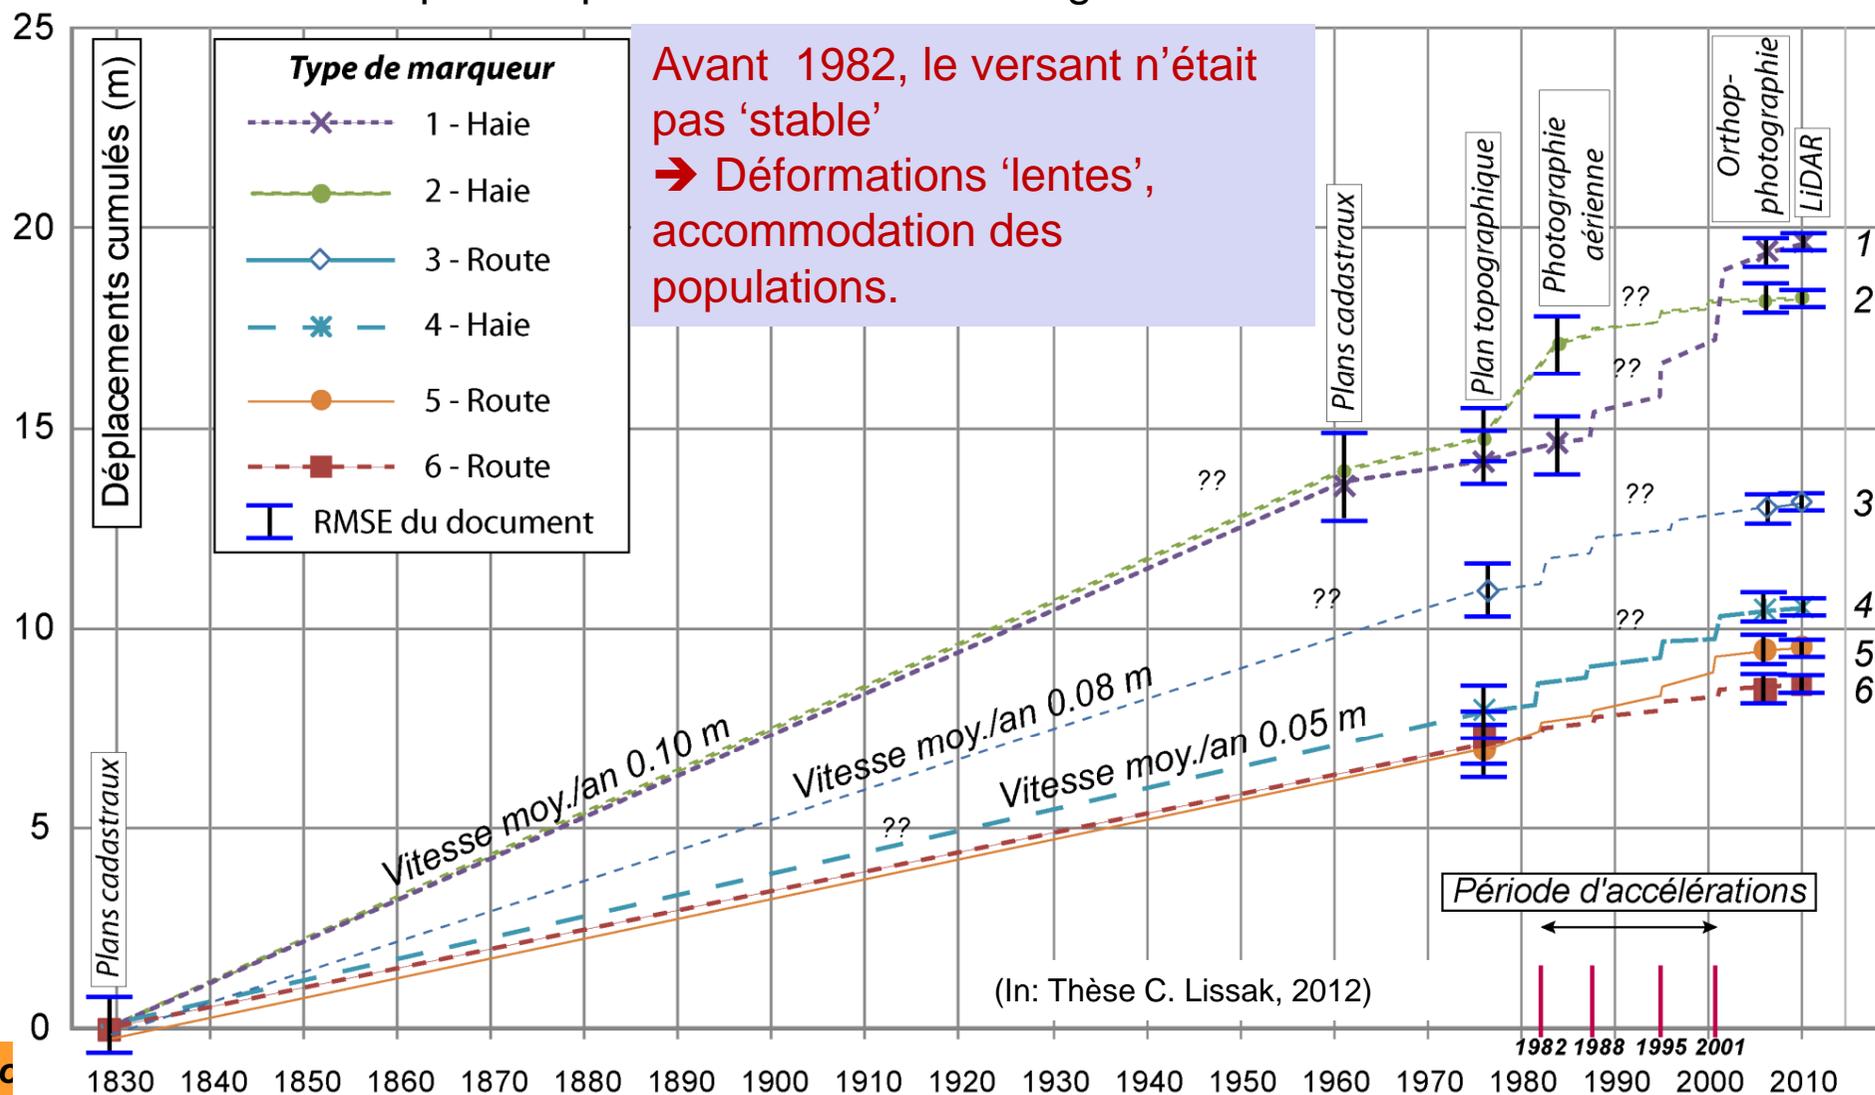
Synthèse : versant 'littoral' de Villerville (Calvados)

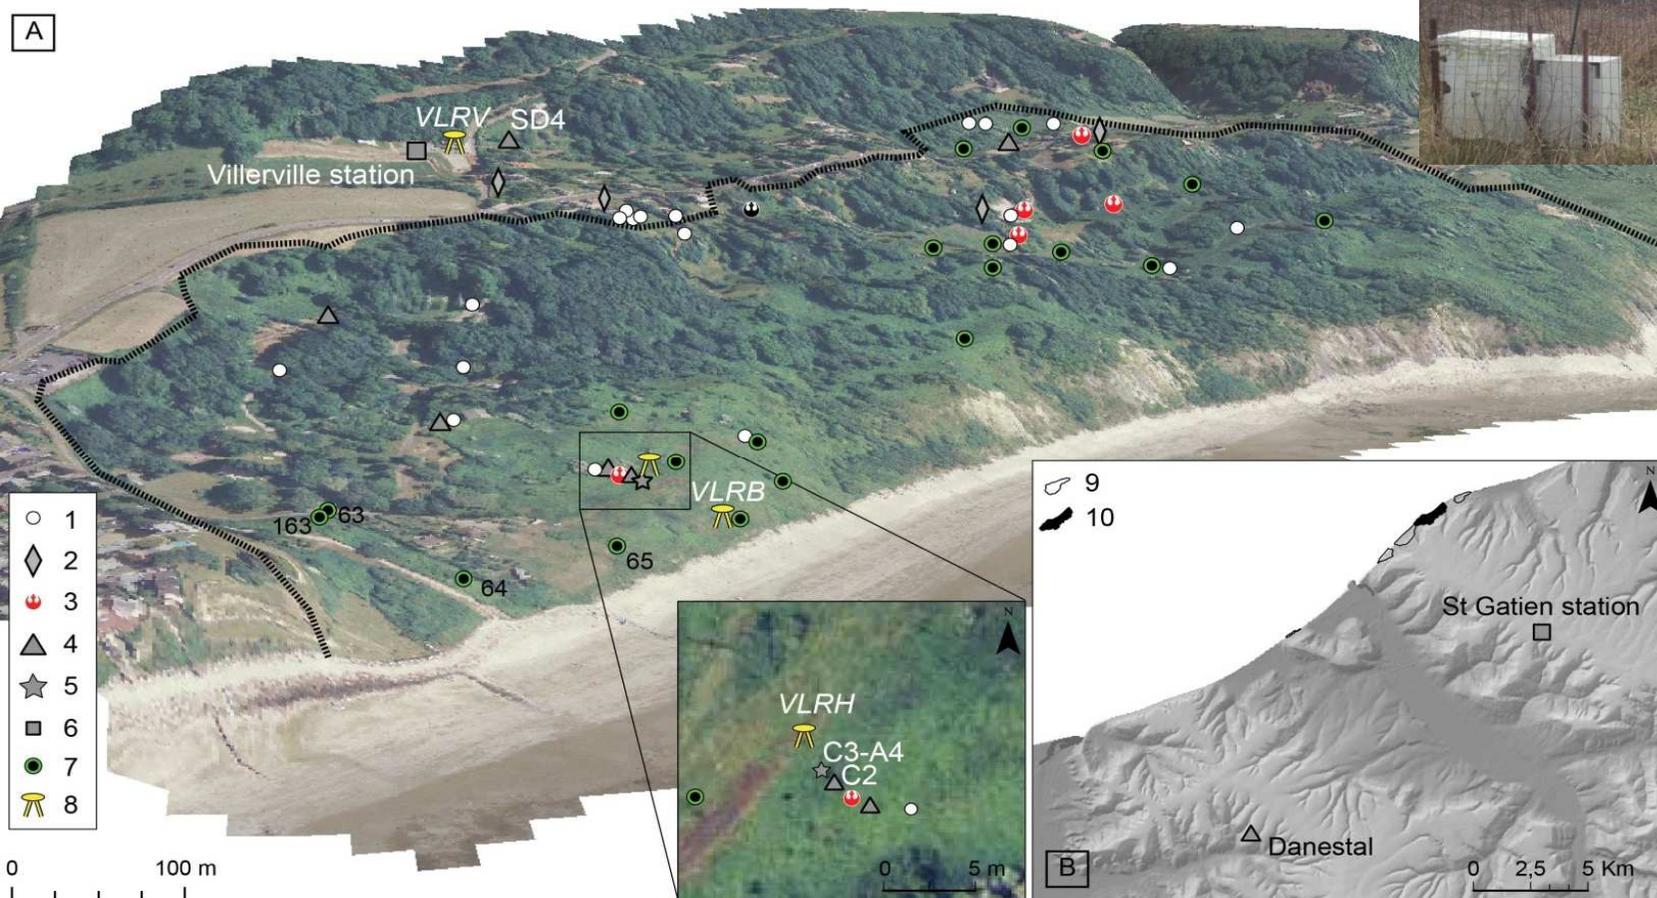
- Réseau de surveillance dès 1984 (> 70 repères)
- Nouveau réseau géodésique depuis 2008 (24 repères)
- GNSS permanent double fréquence depuis 2009 stations (OMIV)

1. Piézomètre
2. Puits
3. **Inclinomètre**
4. Piézomètre avec capteur permanent
5. **Sonde Geobead**
6. Station Météo.
7. **Repère topographique**
8. **Récepteur GNSS**

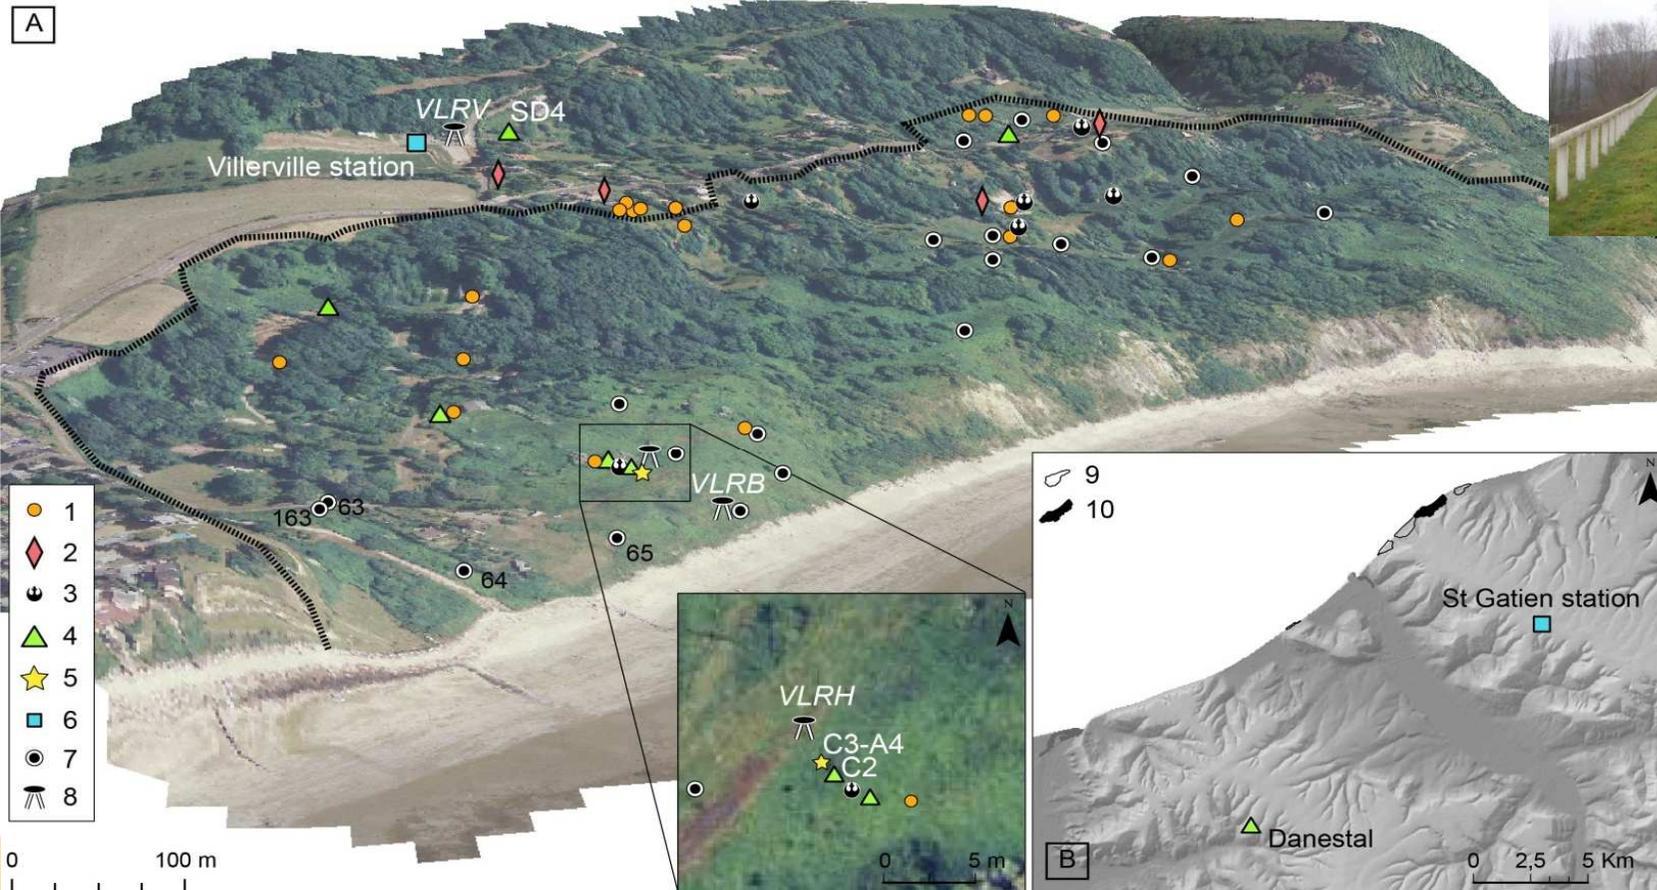
- Analyse des données historiques et investigation terrain
- **Nappe (GWL)** = 29 points d'observation : 4 puits, 7 tubes inclinomètre, 18 piézomètres (6 sondes automatiques) + 1 piézomètre sur le plateau depuis 1974
- **Précipitations** = 2 stations météorologiques: Villerville depuis 2013 + 1 station sur le plateau (Saint-Gatien-des-Bois) depuis 1949

1. Piézomètre
2. Puits
3. Inclinomètre
4. Piézomètre avec capteur permanent
5. Sonde Geobead
6. Station Météo.
7. Repère topographique
8. Récepteur GNSS

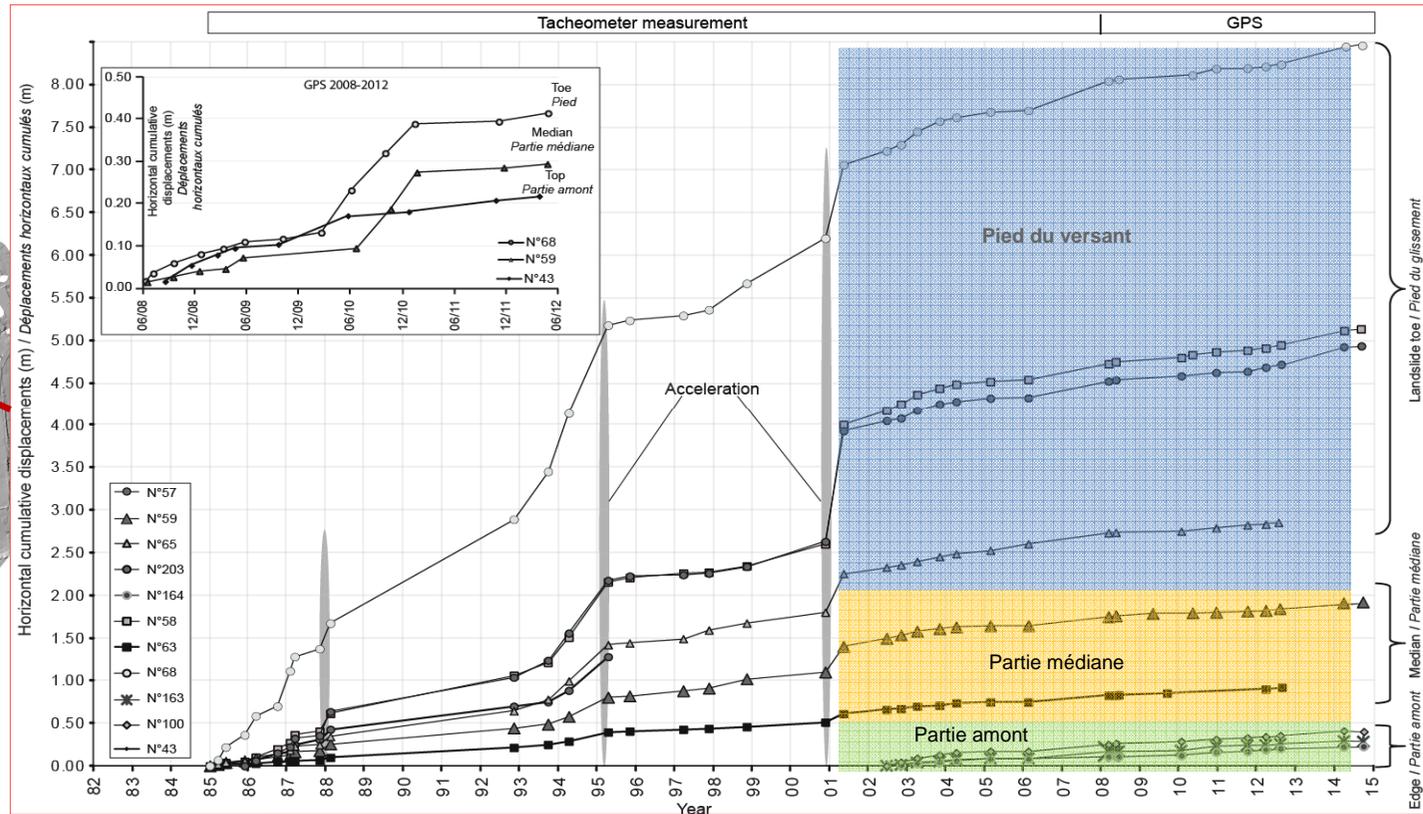
- **3 accélérations majeures** (1988, 1995, 2001) avec plusieurs décimètres ou plusieurs mètres de déplacement
- Un **'fluage' continu** entre deux 'accélérations' majeures

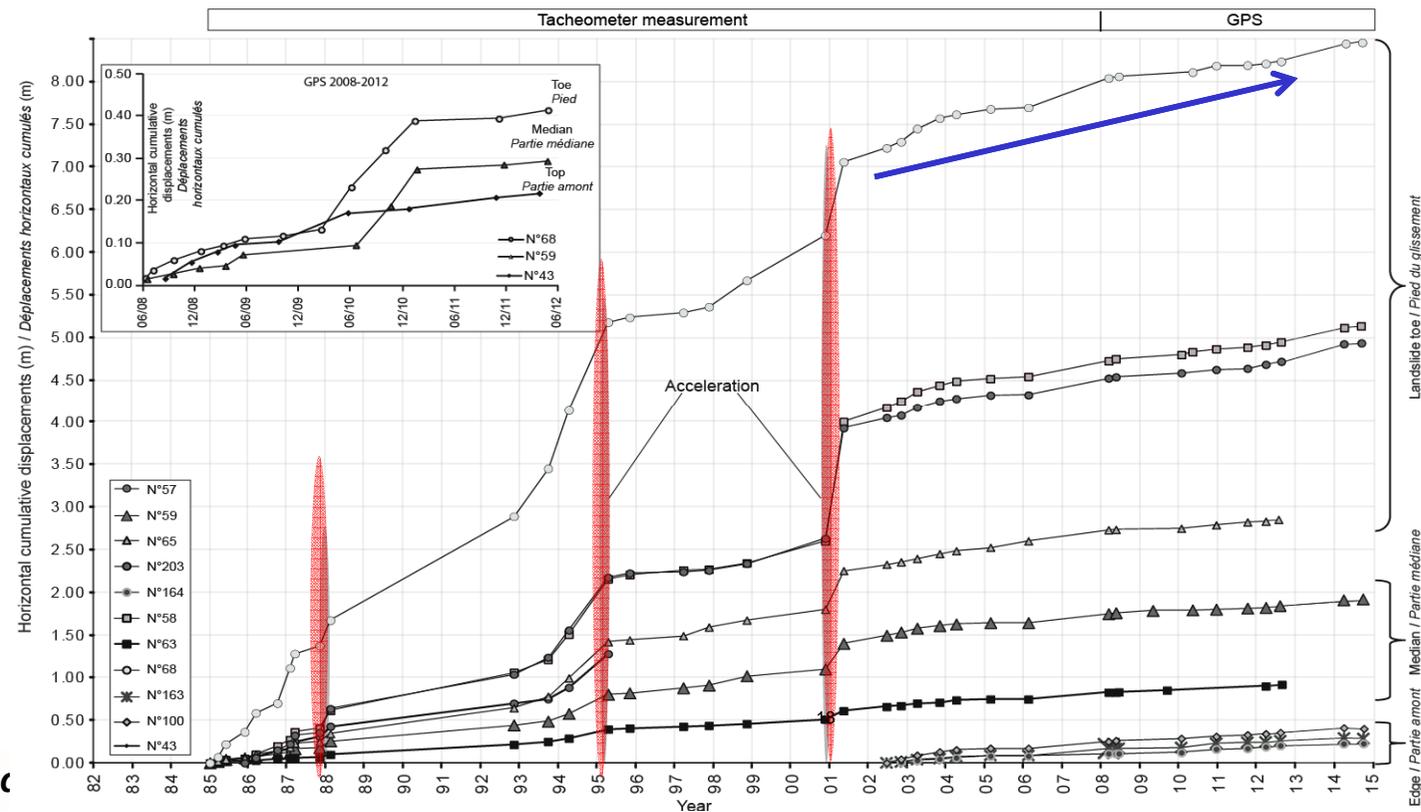
- **Fluage continu** confirmé par l'analyse des **données haute résolution (GNSS)**
- Depuis 2009 = **35cm** de déplacements VLRB, **12cm** VLRH
- **Comportement saisonnier** avec phases d'accélération (\neq amplitude)
- **Délai** entre stations varie entre 1 et 4 jours pour les différentes phases

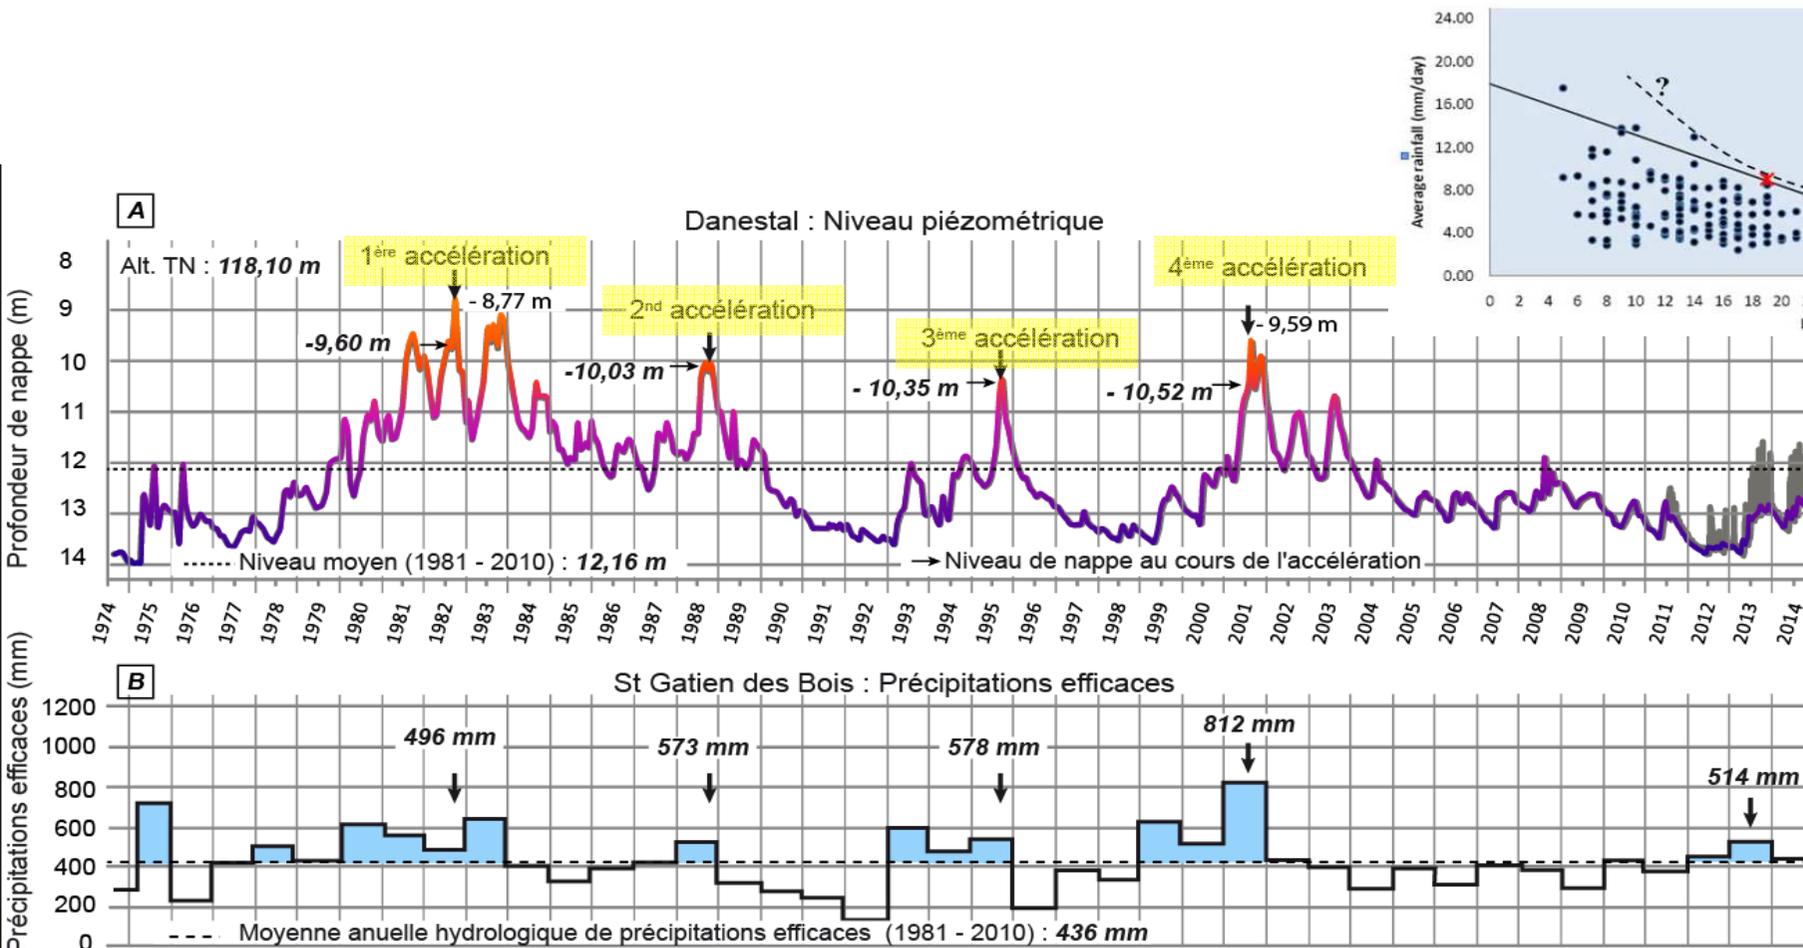
- 'Seulement' 4 accélérations majeures
- Déclenchement-réactivation en **périodes très pluvieuses** avec plusieurs années de **niveaux piézométriques élevés**
- Evénement de 1982 = **année hydrologique** (Juillet 1981 - Juin 1982) avec **d'abondantes pluies d'hiver** → Conséquences : nappe de Danestal s'élève > **1.50 m**

Empirical rainfall duration threshold for Cirque des Graves landslide (Bogaard et al.2011)

- Seulement 4 accélérations majeures
- Déclenchement-réactivation en **périodes très pluvieuses** avec plusieurs années de **niveaux piézométriques élevés**
- Evénement de 1982 = **année hydrologique** (Juillet 1981 - Juin 1982) avec **d'abondantes pluies d'hiver** → Conséquences : nappe de Danestal s'élève **>1.50 m**
- **Seuil critique 'régional'** entre **-10.35-9.60 m**

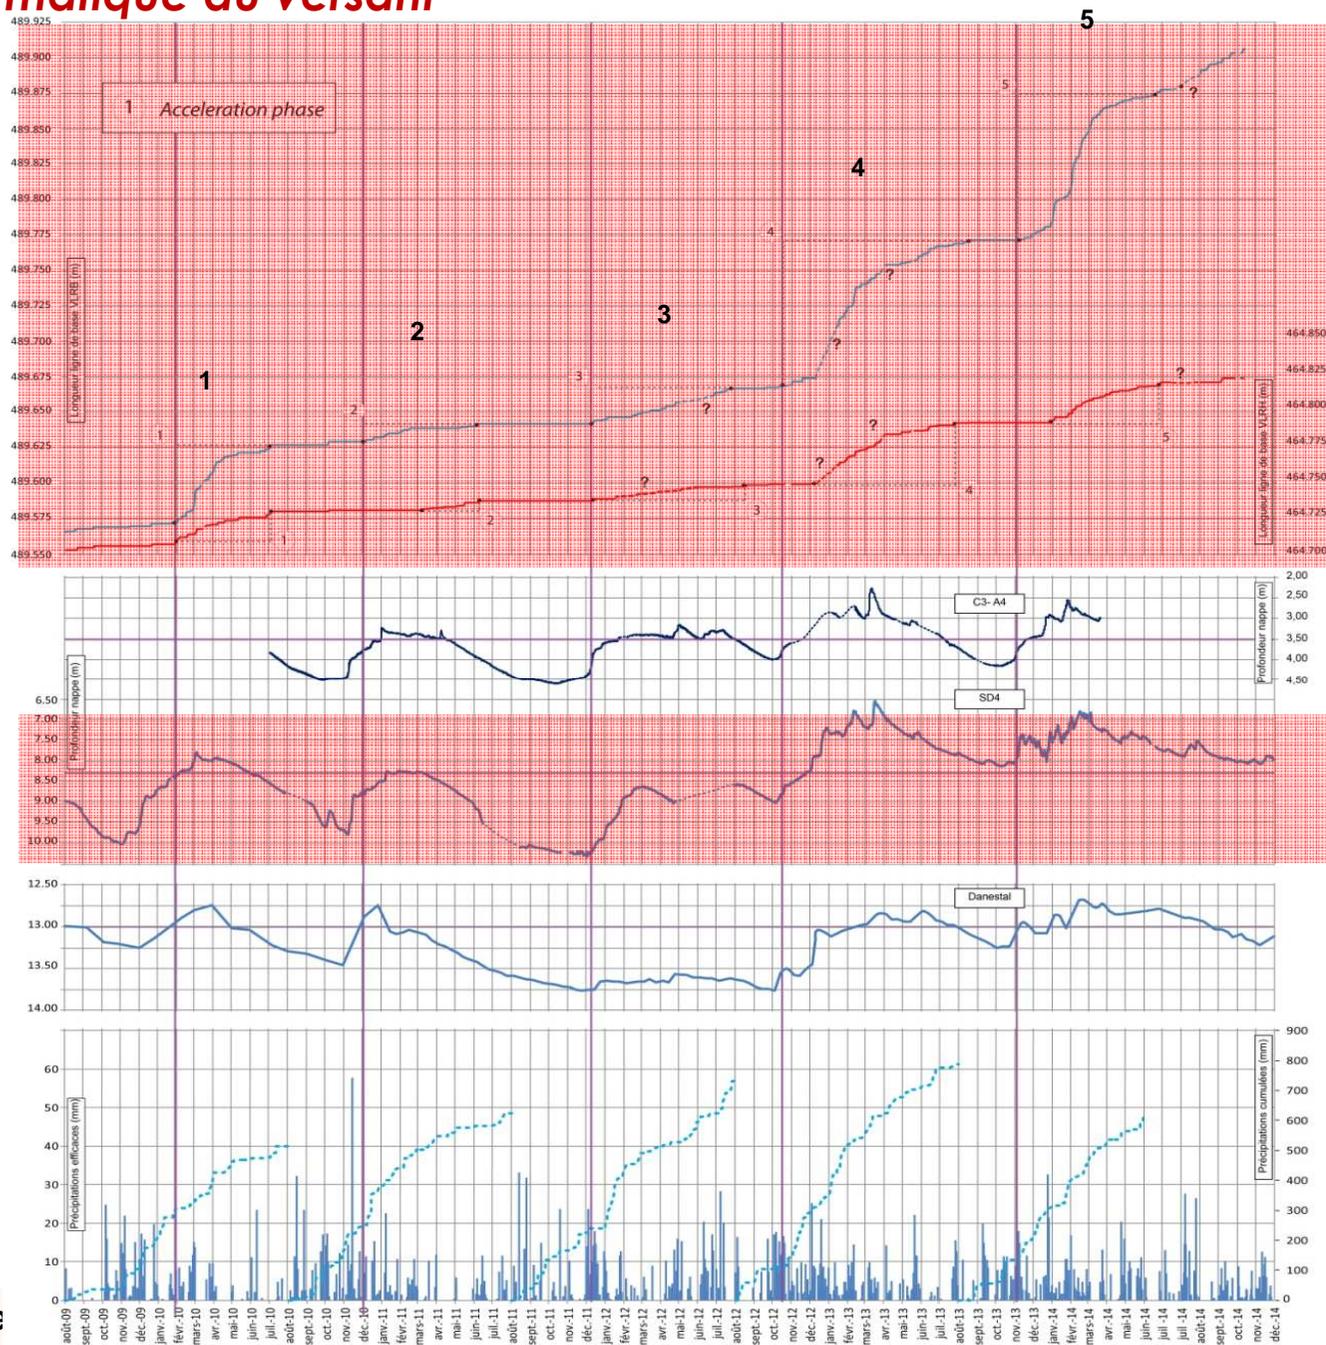
- Focus sur le **piézomètre SD4** et les récepteurs GNSS
- Déplacements augmentent significativement quand le niveau de nappe atteint une profondeur de **8.50 m** (1) et **8.00 m** (5) en 2013 (année 'pluvieuse')
- Le versant se stabilise quand la nappe est en dessous de 8 m de profondeur

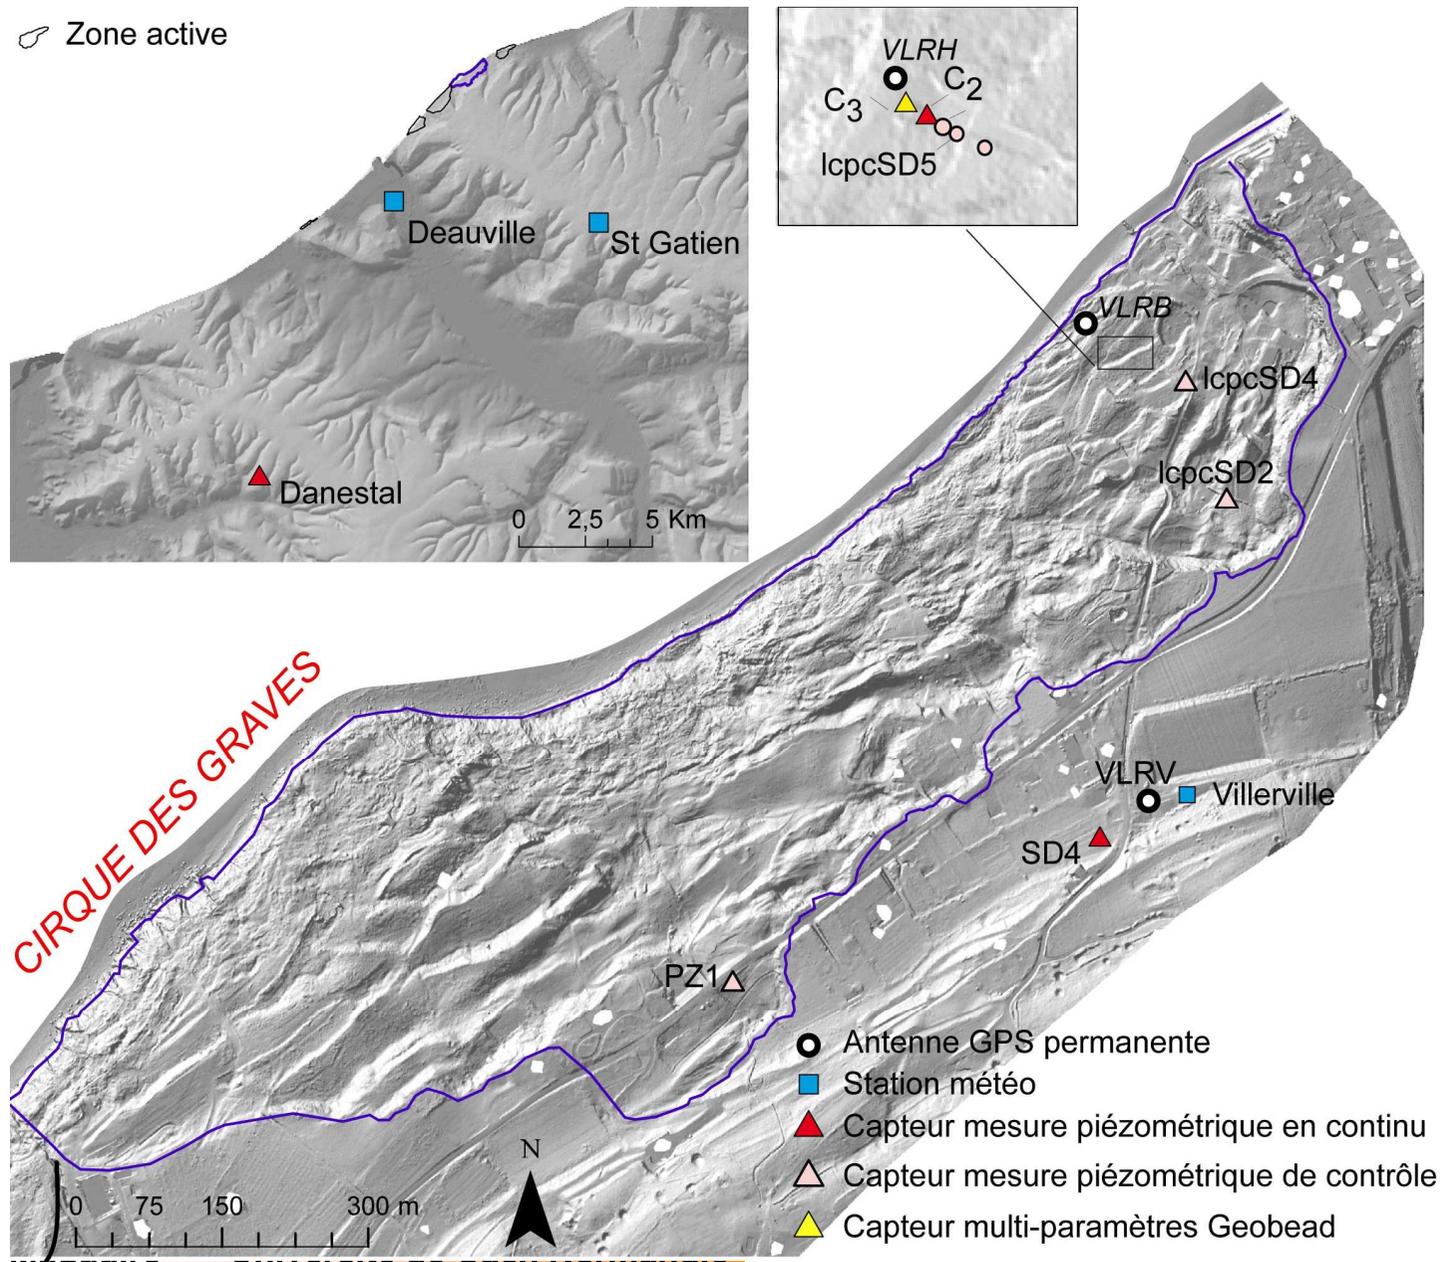
➤ Arbre de décision : approche **régionale** (longues séries) et **locale** (courtes séries)

Système de surveillance comprenant des observations 'régionales' et des observations 'locales' sur le versant instable du Cirque des Graves à Villerville.

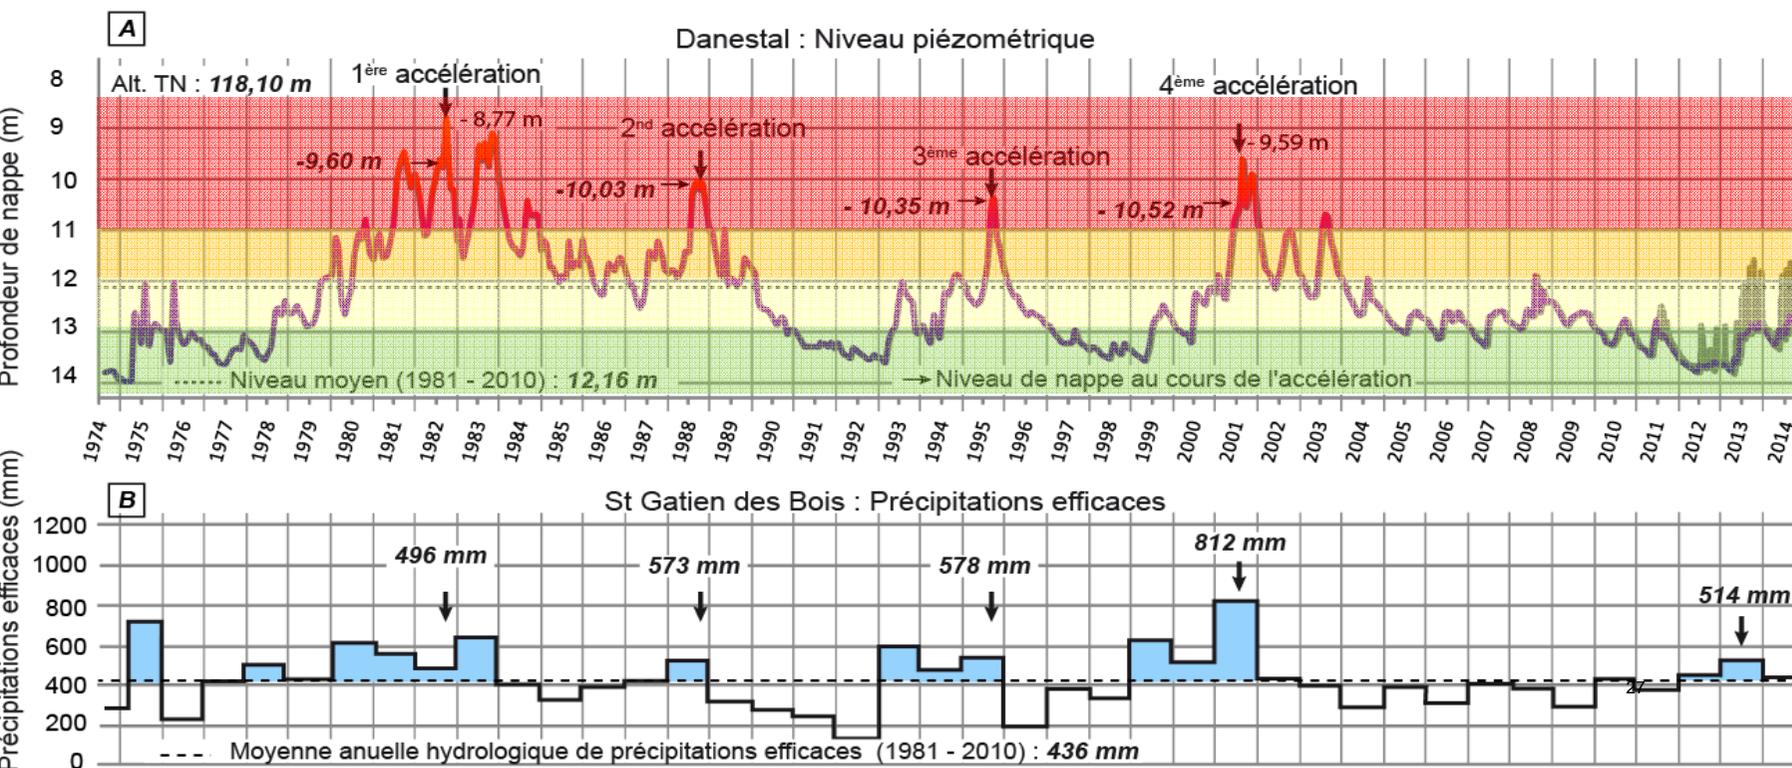
- Seuil critique 'régional' entre -10.35-9.60 m ➔ **Alerte -11m**
-

Alerte

Pré-alerte
Surveillance
Vigilance
