Résultats des recherches sur l'évolution du versant de VILLERVILLE
(décembre 1984 – octobre 2015)

Olivier MAQUAIRE

*U.F.R. SEGGAT, Université de Caen Normandie
Laboratoire LETG-Caen Géophen, UMR 6554 CNRS*

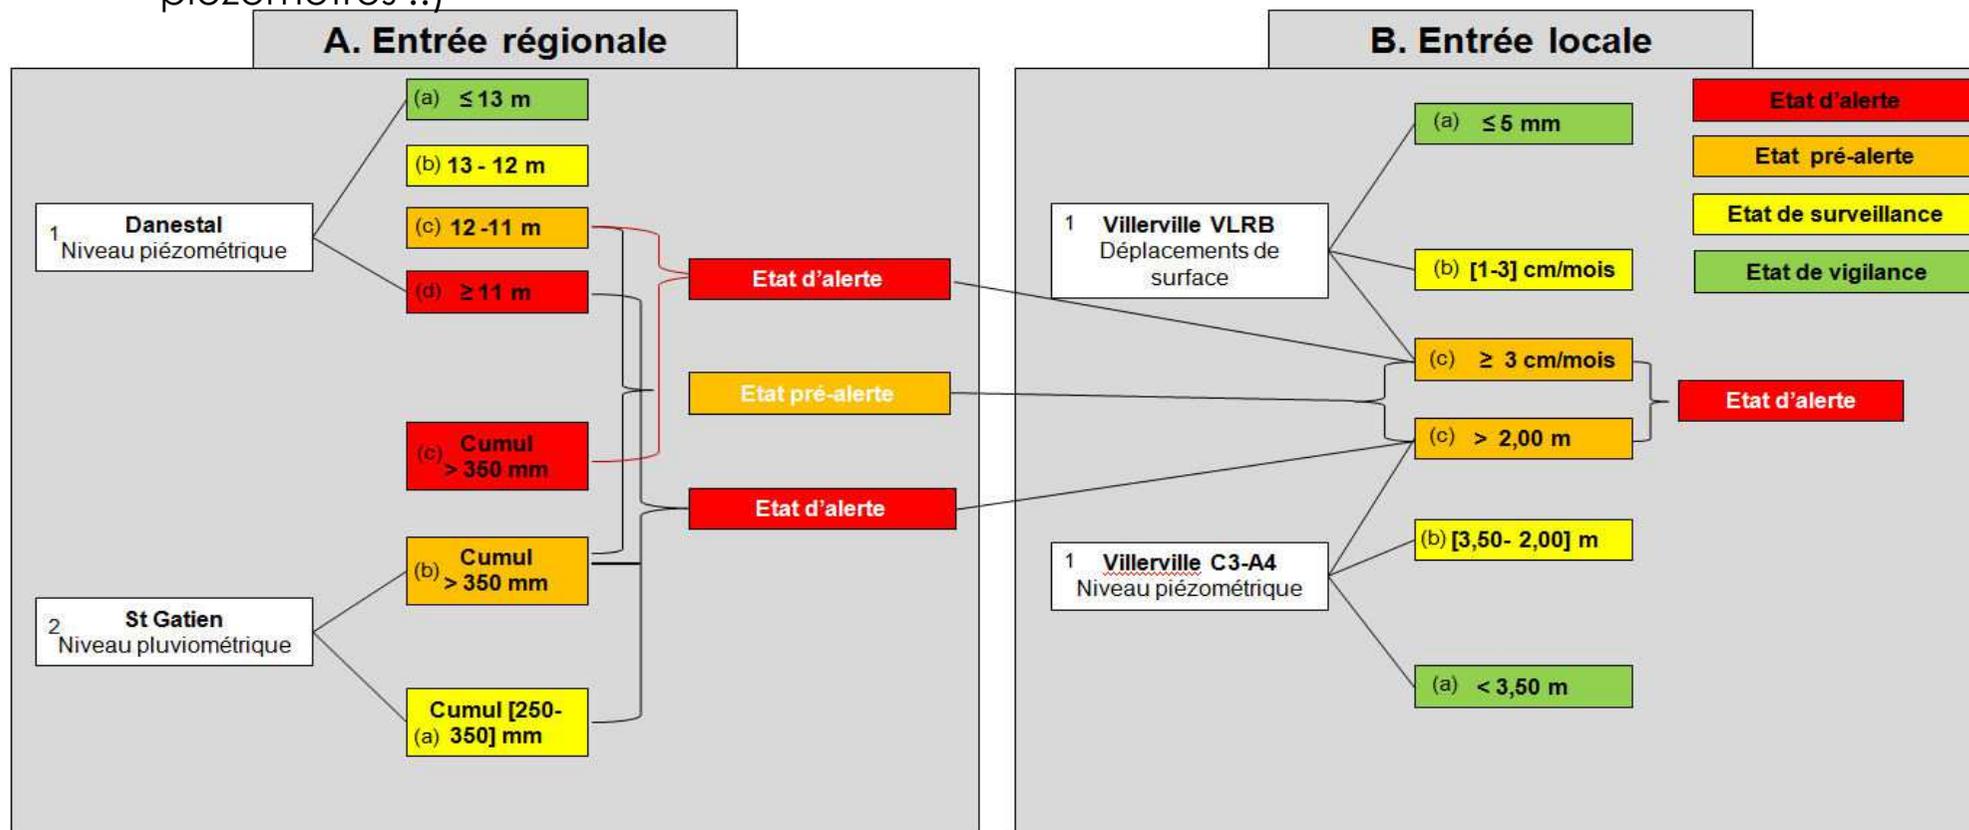
- Système d'alerte basé **sur deux chroniques temporelles de données** :

Analyse du piézomètre de Danestal permet de définir deux seuils 'régionaux' significatifs :

→ une **accélération saisonnière** de faible amplitude = seuil à -13 m

→ une **accélération majeure** de forte amplitude = seuil 10.35 m

En conséquence localement, les **observations in-situ** indiquent que le versant devient instable à partir d'un niveau de nappe de **8.00 / 8.50 m en SD4** (seuil à confirmer y compris pour autres piézomètres !!)

Arbre de décision avec deux entrées (régionale et locale) pour le glissement de Villerville

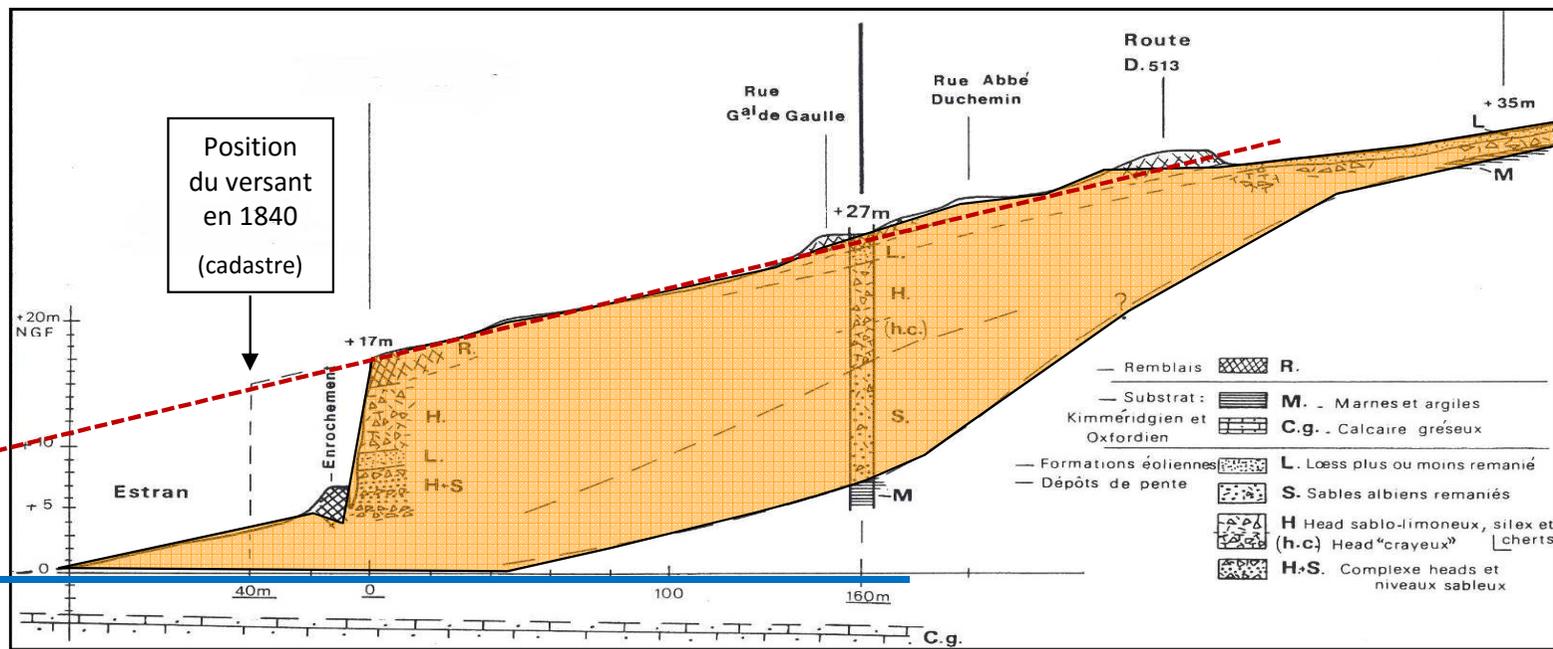
Position du trait de côte
-5000 -6000 an

Position à marée basse
= + 300 m

→ Paleo-vallée a été comblée par des colluvions et des alluvions (loëss, sables et graviers). Ces formations ont été mises en place au **Pleistocene supérieur** quand le niveau de la mer était bas (max -100m).

→ Matériaux sont très perméables sans nappe phréatique → **Aléa faible** !!

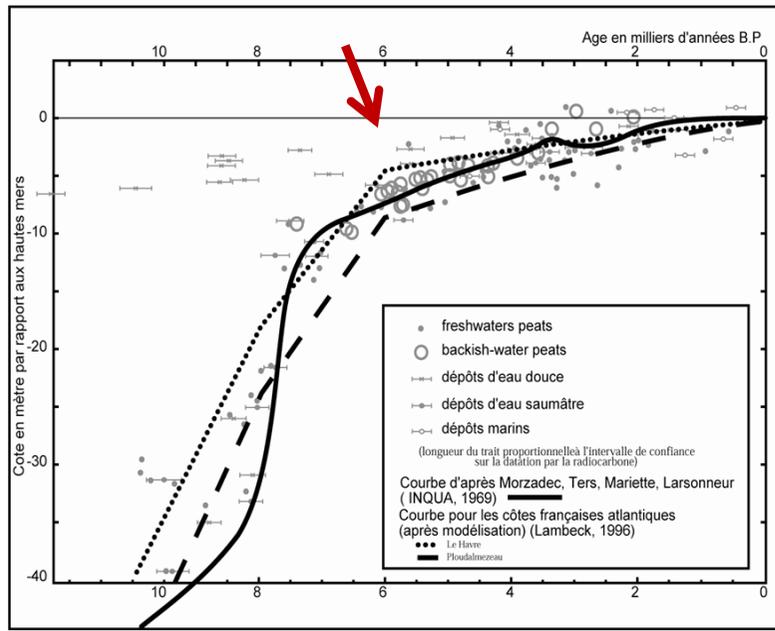
Courbe des modifications relatives du niveau marin au cours de l'Holocène pour le nord-ouest de la France (d'après Morzadec et al., 1969 et Lambeck, 1996)

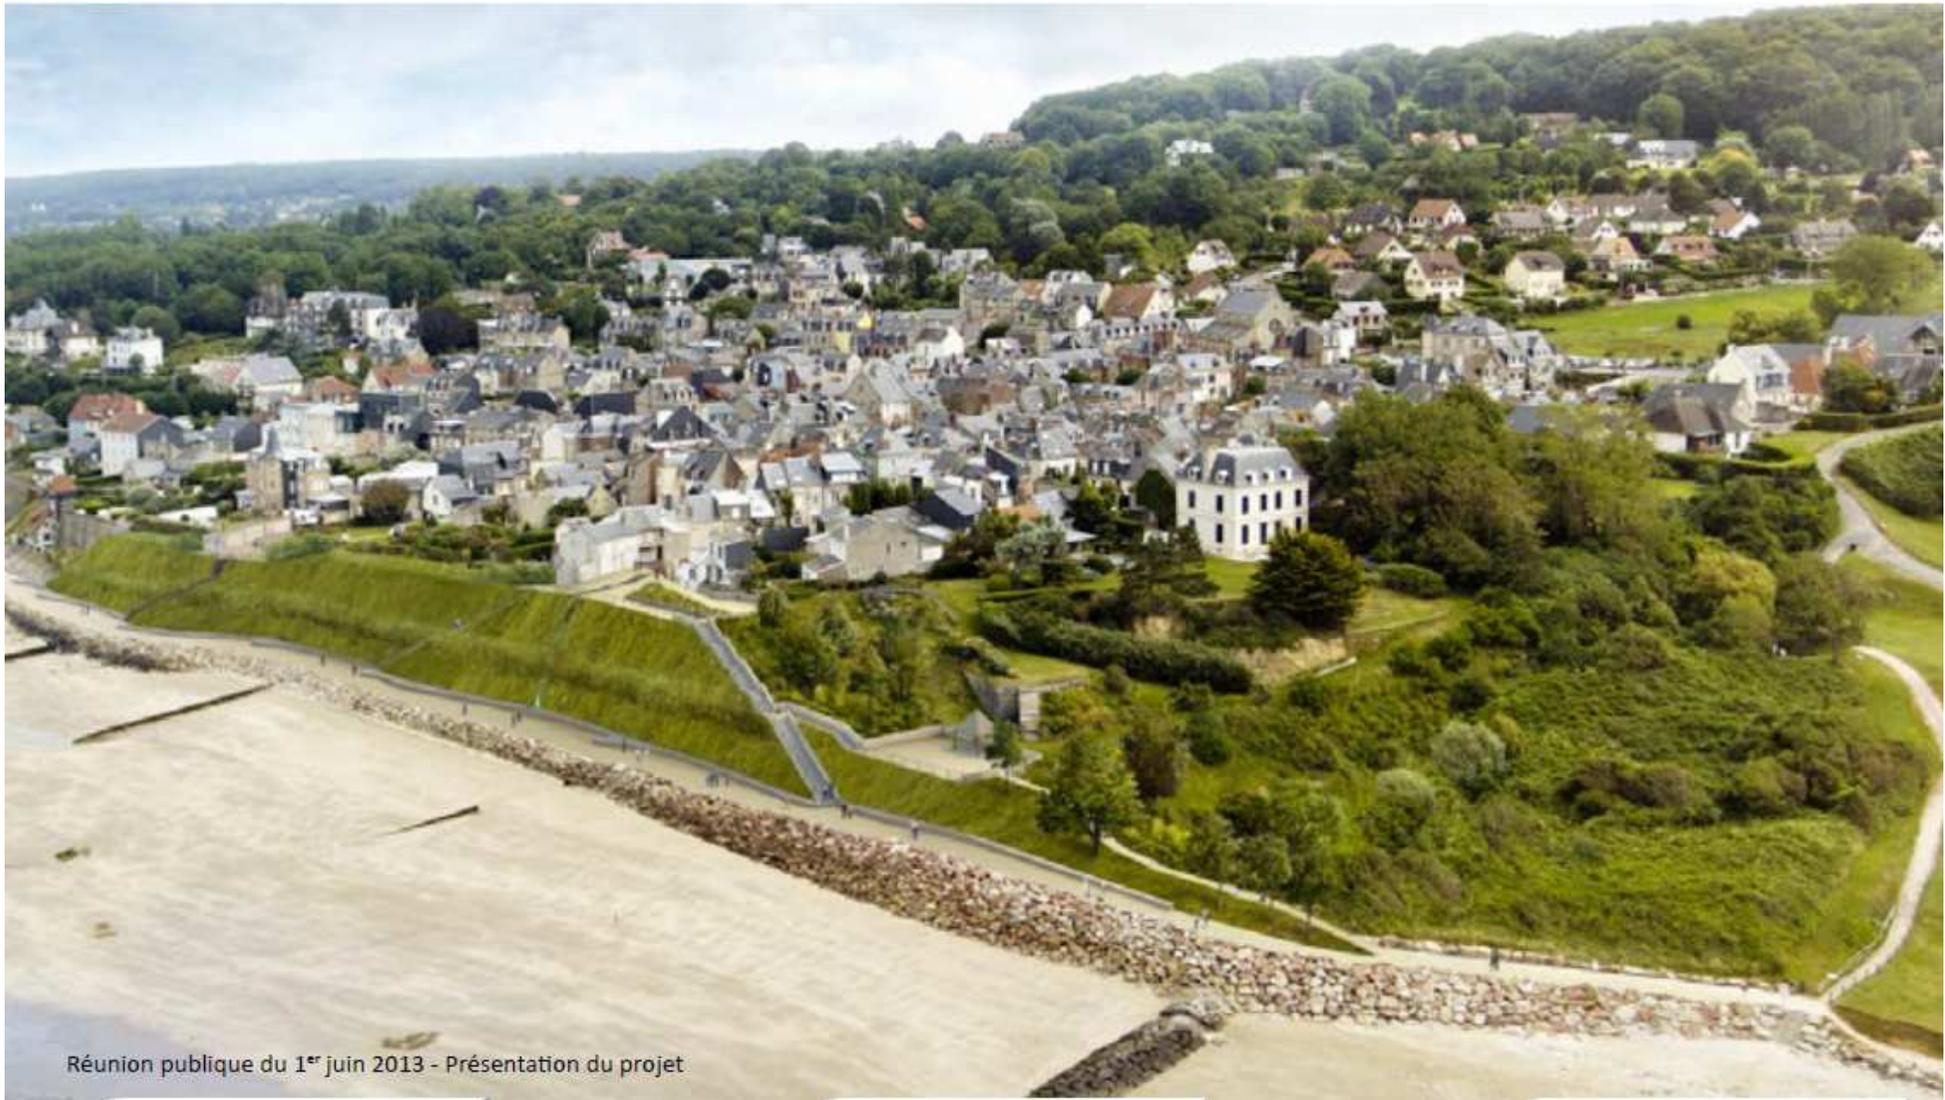
Projet d'aménagement mur au droit du bourg !!

Réunion publique du 1^{er} juin 2013 - Présentation du projet

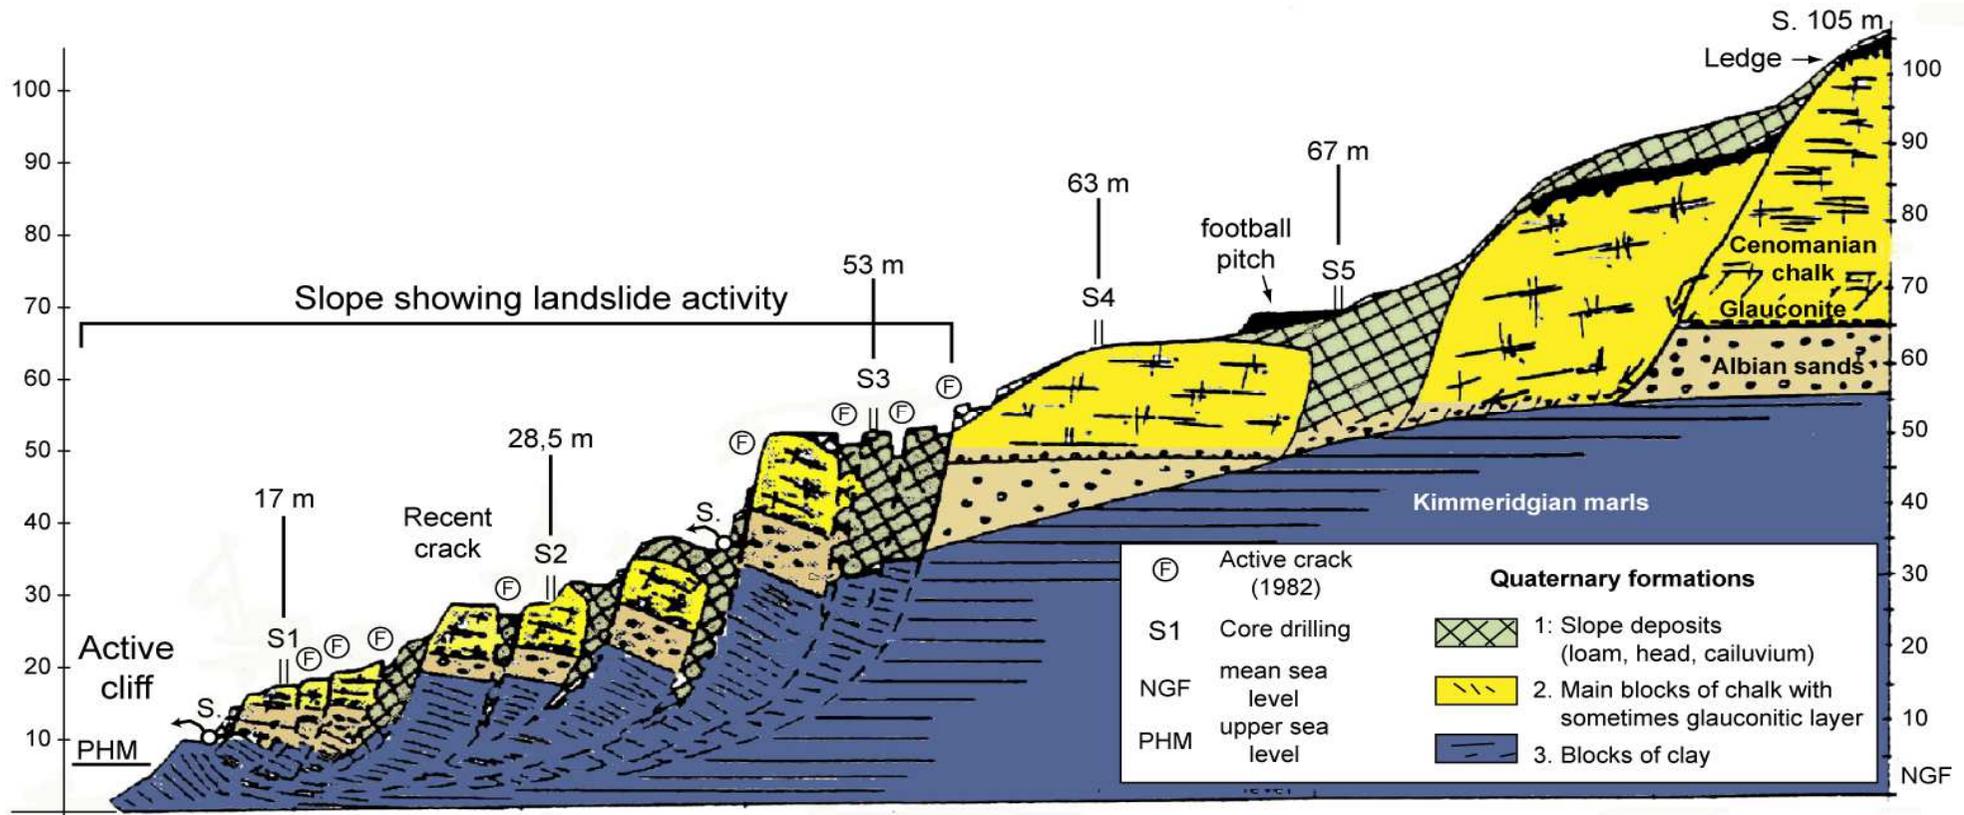
Matériaux hétérogènes composés de larges panneaux et blocs de craie et de débris (craie, limons, sables et cailloux).

Ces formations ont été mises en place (> 10 000 ans).

Coupe géologique du versant de Villerville (d'après Flageollet & Helluin, 1987).

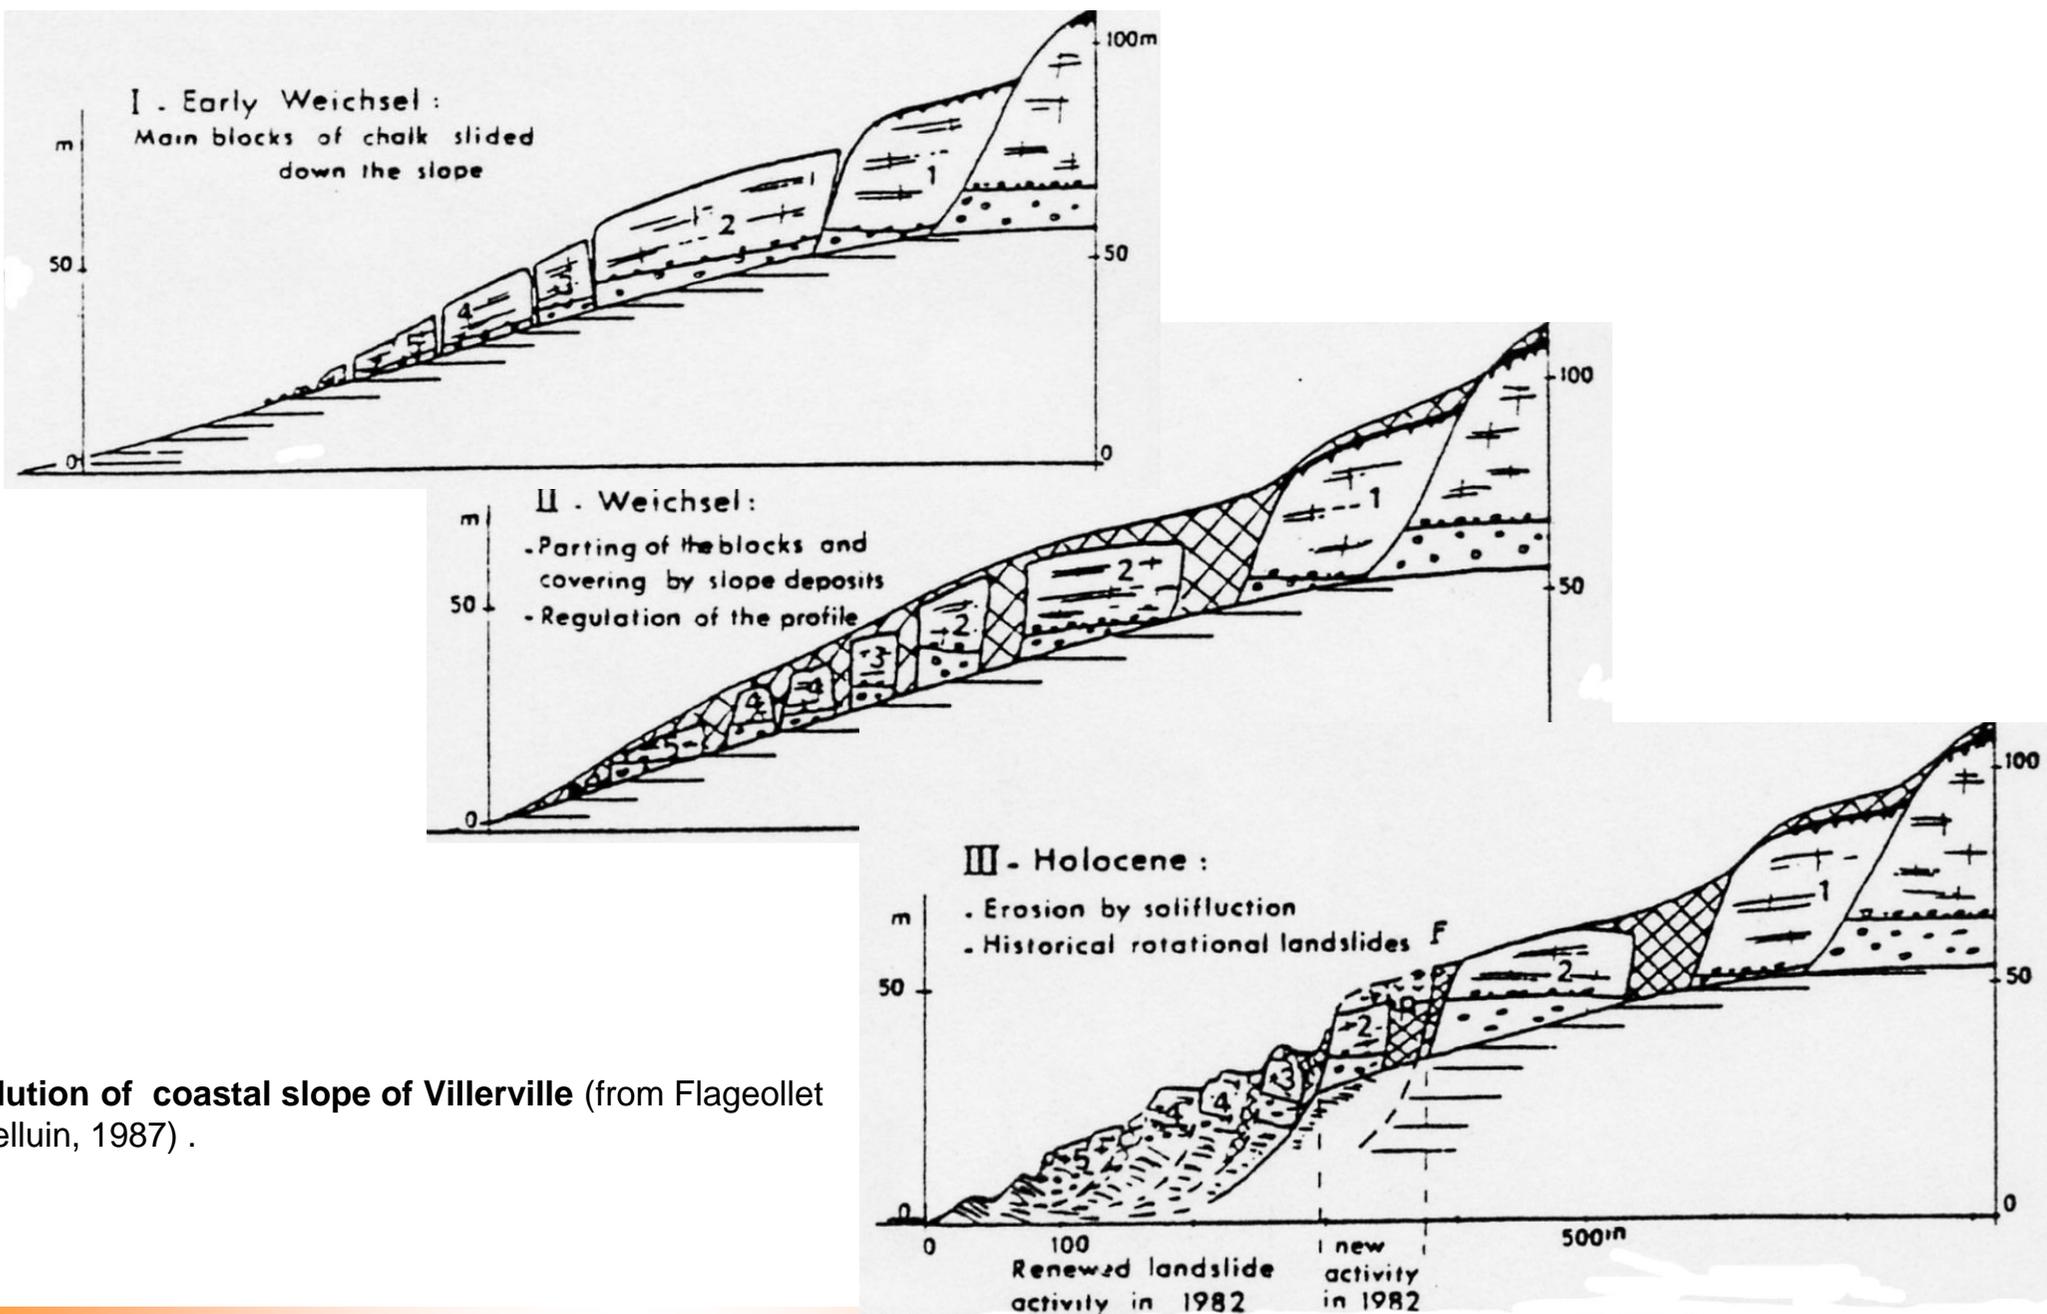
Evolution of coastal slope of Villerville (from Flageollet & Helluin, 1987).

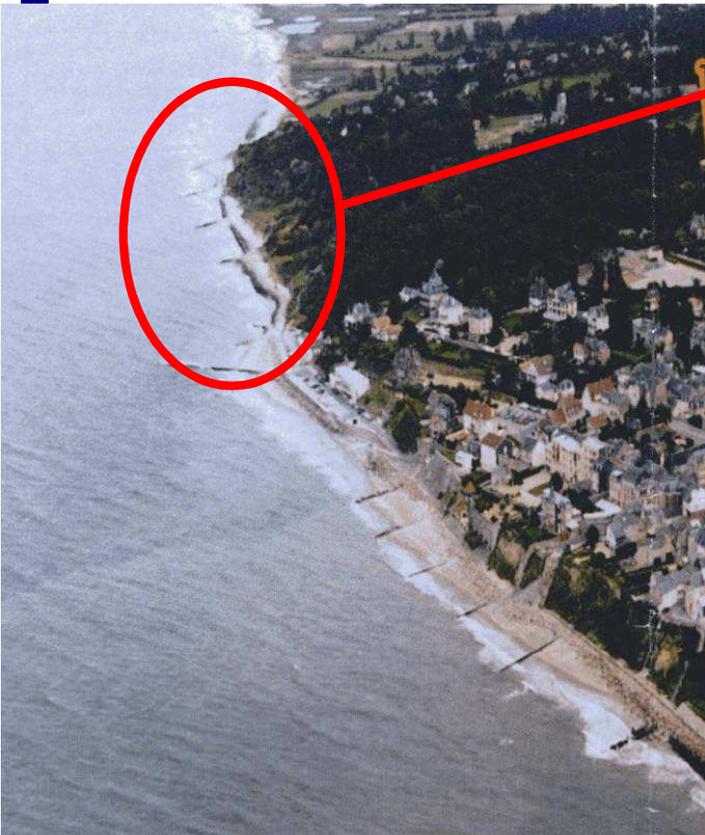
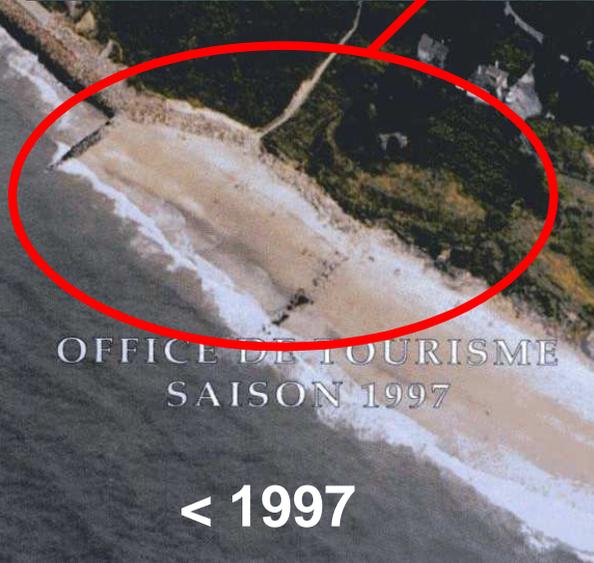
Défense contre l'érosion : enrochement ont été prolongé sur les flancs du bourg et dans les zones instables au milieu des années 80 (principalement à Cricqueboeuf Fosses du Macre), ...

... mais 3 crises en 1988, 1995 & 2001.
→ **protection contre l'érosion est nécessaire mais pas suffisante.**
